**ACESSIBILIDADE ÀS EDIFICAÇÕES DO PATRIMÔNIO
HISTÓRICO CULTURAL TOMBADO NA ESFERA
ESTADUAL EM CAMPO GRANDE MS**

**UNIVERSIDADE CATÓLICA DOM BOSCO
PROGRAMA DE PÓS-GRADUAÇÃO EM DESENVOLVIMENTO LOCAL
MESTRADO / DOUTORADO
CAMPO GRANDE - MS
2018**

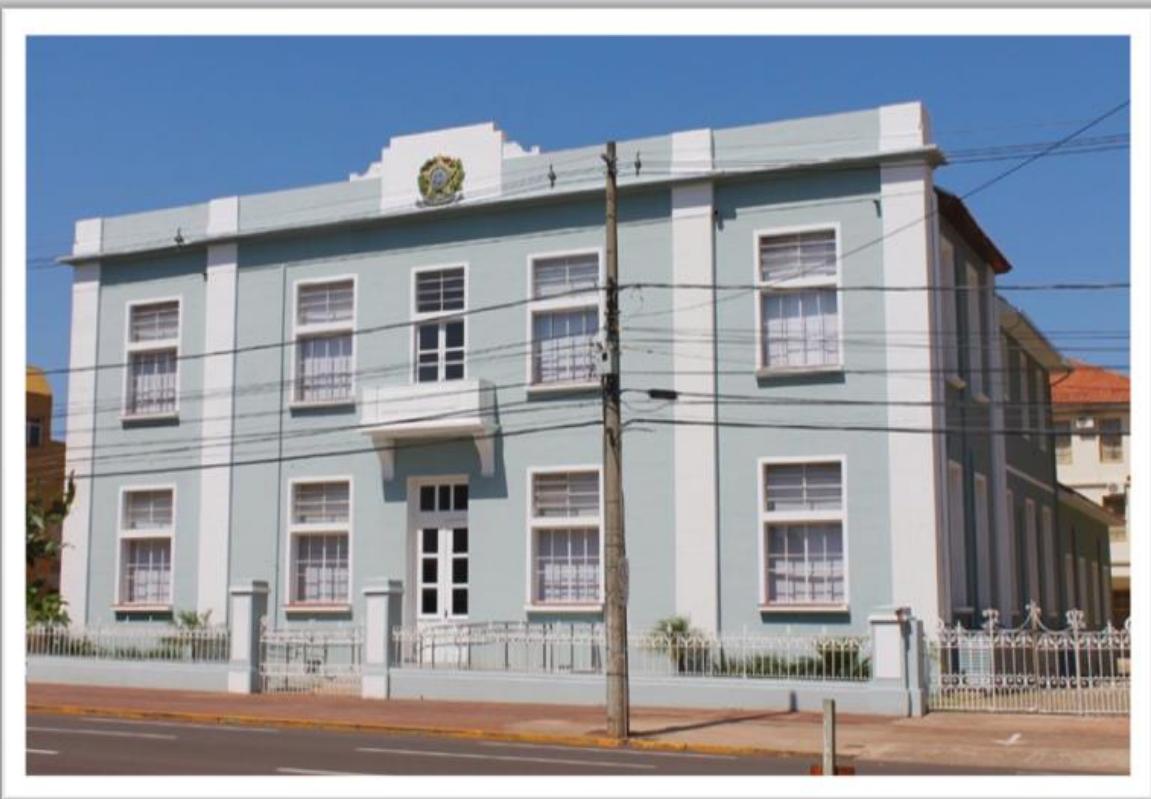
Imagen 2: Fachada Quartel General da 9ª RM - Av. Afonso Pena

O prédio tombado como Patrimônio Histórico foi inaugurado em 1922, como Quartel General da 9ª RM. Localizada na Avenida Afonso Pena entre as ruas 13 de Maio e Rui Barbosa, essa edificação foi projetada pelos engenheiros e arquitetos da Companhia Construtora de Santos, com dois pavimentos (Imagem 2).

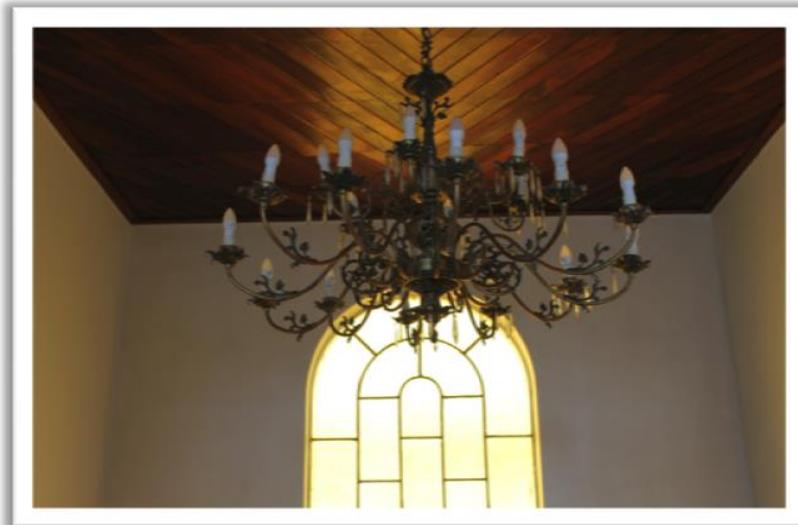
Imagen 6: Lustre restaurado

Na parede frontal à escadaria há uma janela de ferro, em arco, com vidros fixos, trazendo iluminação natural; no teto, um enorme lustre restaurado compõe o espaço nobre (Imagem 6).

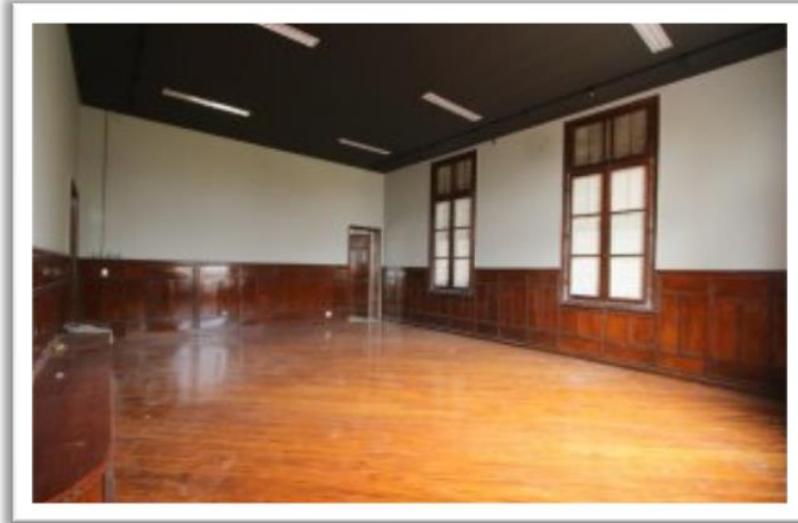
Imagen 7: Antiga sala do comandante

A sala que era do comandante aparece na Imagem 7. Localizada no segundo pavimento, com pé direito de $h=3,80m$ e paredes revestidas de madeira, foi totalmente restaurada e atualmente comporta uma exposição permanente sobre a história do Comando Militar do Oeste (Imagen 8).

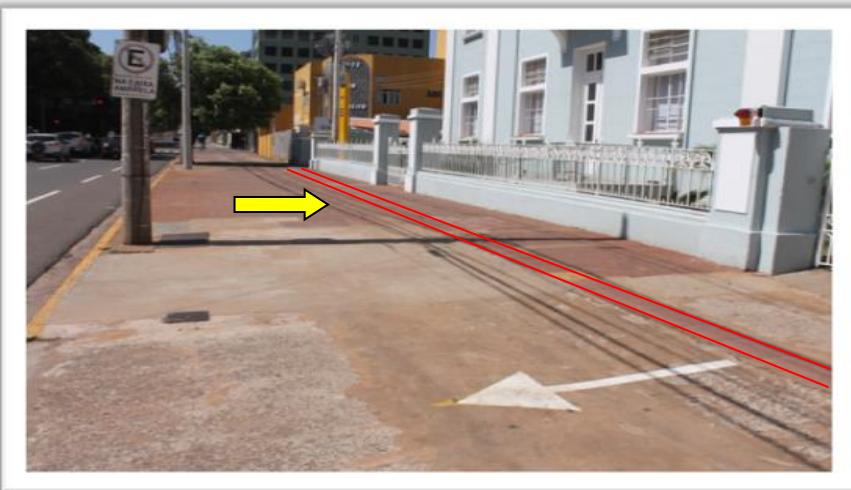
Imagen 9: Calçada com piso tátil - Av. Afonso Pena

- ✓ **NBR 16537 - 7.8 - Sinalização tátil nas calçadas** 7.8.1 A sinalização tátil direcional deve ser utilizada contornando o limite de lotes não edificados onde exista descontinuidade da referência edificada, como postos de gasolina, acessos a garagens, estacionamentos ou quando o edifício estiver recuado (Imagen 9).

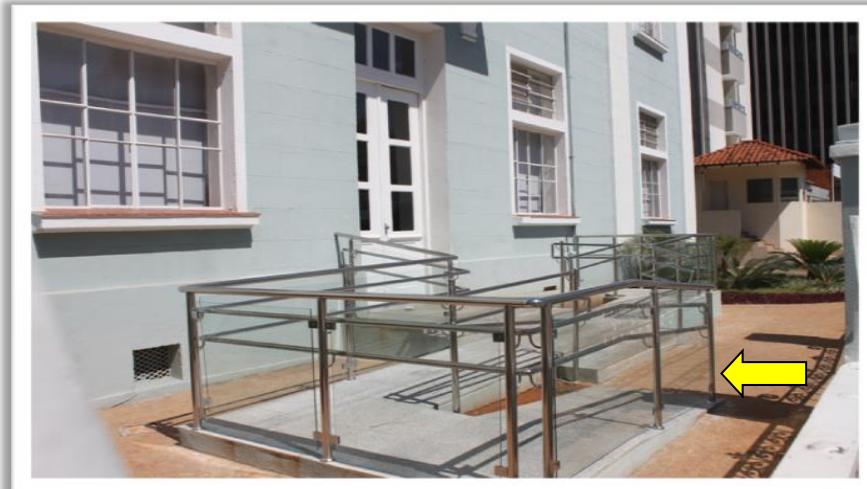
Imagen 10: Rampa de acesso à entrada principal

- ✓ **NBR 9050** - 6.6 Rampas: 6.6.1 Gerais - São consideradas rampas às superfícies de piso com declividade igual ou superior a 5 %. Os pisos das rampas devem ser antiderrapantes. 6.6.2.7 - Em edificações existentes, quando a construção de rampas nas larguras indicadas ou a adaptação da largura das rampas for impraticável, as rampas podem ser executadas, com largura mínima de 0,90m e com segmentos, de no máximo 4,00 m de comprimento, medidas na sua projeção horizontal. No caso de mudança de direção, devem ser respeitados os parâmetros de área de circulação, e, manobra prevista. (Imagem 10).

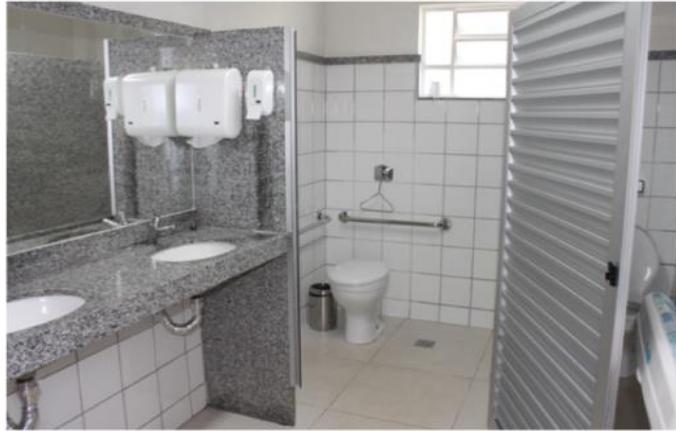
Imagen 13: Sanitário acessível

- ✓ **NBR 9050 - 7.10** O sanitário coletivo pode ter um boxe acessível, conforme Tabela 9, para uso preferencial de pessoas em cadeira de rodas, além de entrada independente. Para tanto, deve garantir área de circulação, manobra e aproximação para o uso das peças sanitárias (Imagen 13).
- ✓ **NBR 9050 -** As vagas reservadas para veículo no estacionamento devem ser sinalizadas e demarcadas com o símbolo internacional de acesso ou a descrição de idoso, aplicado na vertical e horizontal. A borda inferior das placas instaladas deve ficar a uma altura livre entre 2,10 m e 2,50 m em relação ao solo (Imagen 14).

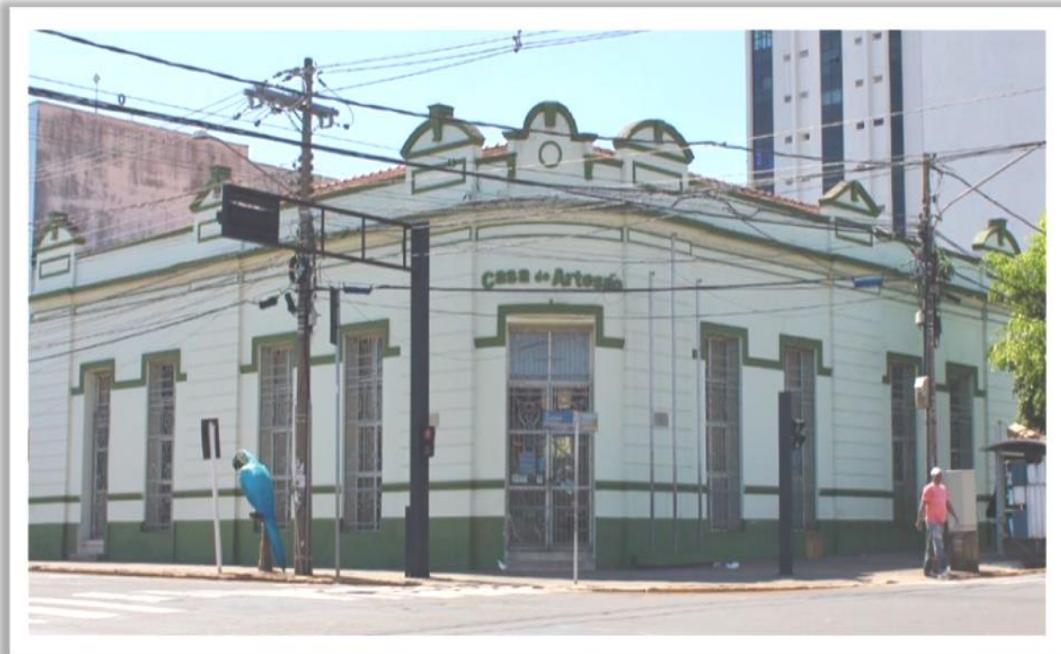
Imagen 15: Fachada Casa do Artesão - Av. Calógeras esq. c/ Av. Afonso Pena

A Casa do Artesão ocupa a esquina do cruzamento da Avenida Afonso Pena com a Avenida Calógeras, (antiga rua Santo Antônio, com referência à Igreja Santo Antônio, a primeira Igreja de Campo Grande), centro da capital (Imagem 15).

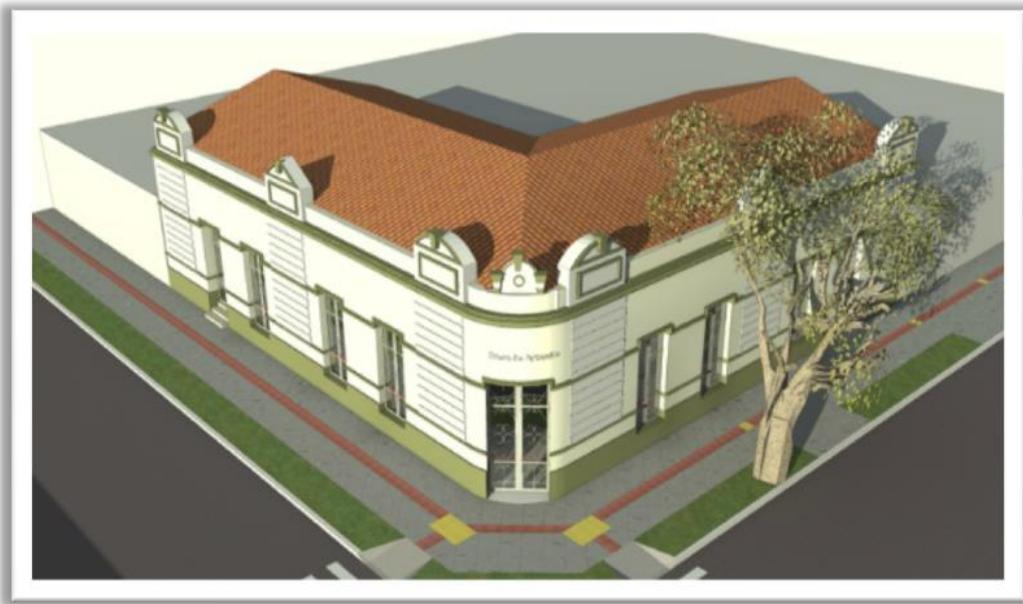
Imagen 16: Perspectiva da vista superior da Casa do Artesão

A Casa do Artesão possui embasamento em soco com degrau de acesso e corpo com ressaltos em rusticação, apresentando coberturas retangulares e moldura contínua de padieira (parte superior dos marcos de portas e janelas que firma as duas ombreiras). O coroamento (remate da fachada sobre o entablamento) é representado com arquitrave, friso e cornija (Imagen 16).

É possível visualizar, na Imagem 16, que a fachada da Casa do Artesão possui as seguintes características de acabamento: muro de ático (elemento superior da fachada situado acima das cornijas) com platibandas (faixa horizontal que emoldura a parte superior de um edifício e que tem a função de esconder o telhado) e molduras encimadas por frontões triangulares e abatidos interrompidos no vértice. Tudo inspirado no contexto do ecletismo.

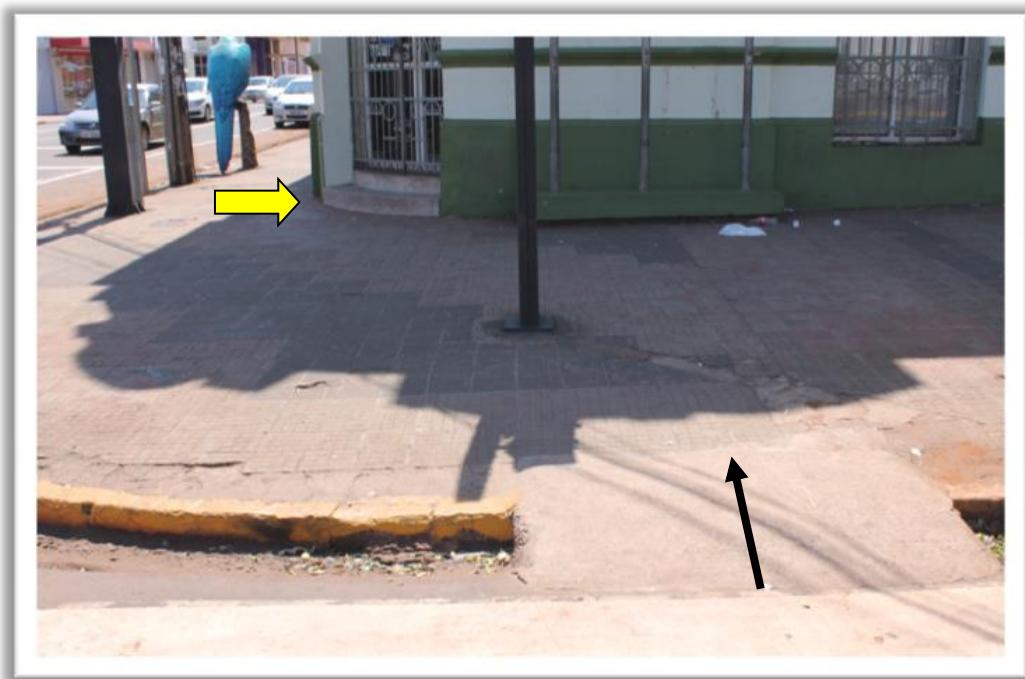
Imagen 17: Degraus no acesso principal e rampa na calçada, em desacordo com a norma - Av. Afonso Pena

- ✓ **NBR 9050** - 6.2 Acessos – Condições gerais
 - 6.2.1 Nas edificações e equipamentos urbanos, todas as entradas, bem como as rotas de interligação às funções do edifício, devem ser acessíveis.

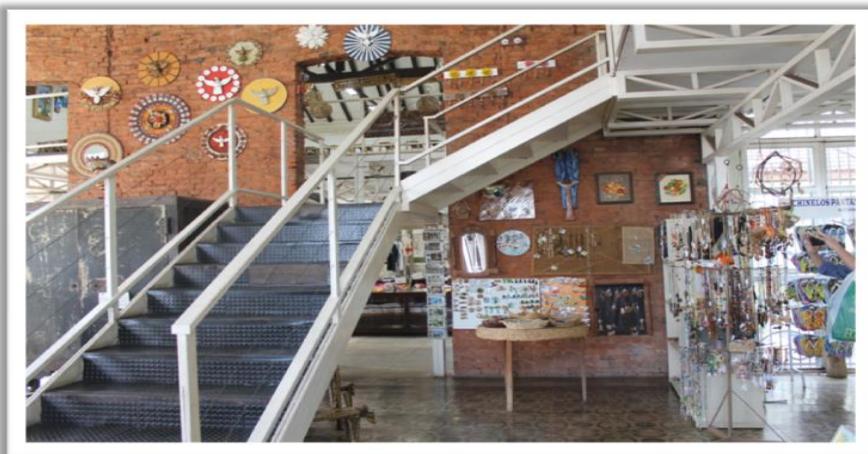
Imagen 18: Acesso ao mezanino

- ✓ **NBR 9050 - 6.7 - Degraus e escadas fixas em rotas acessíveis.** Quando houver degraus ou escadas em rotas acessíveis, estes devem estar associados a rampas ou equipamentos eletromecânicos de transporte vertical. Deve-se dar preferência à rampa. Os sanitários não são adaptados conforme a Norma Brasileira (NBR 9050) e os artesanatos expostos não possuem identificação especial para deficientes visuais (Imagens 19 e 20).

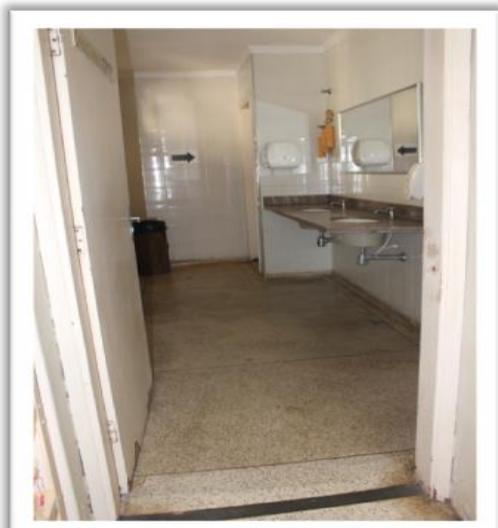
Imagen 19: Sanitário em desacordo com a NBR 9050

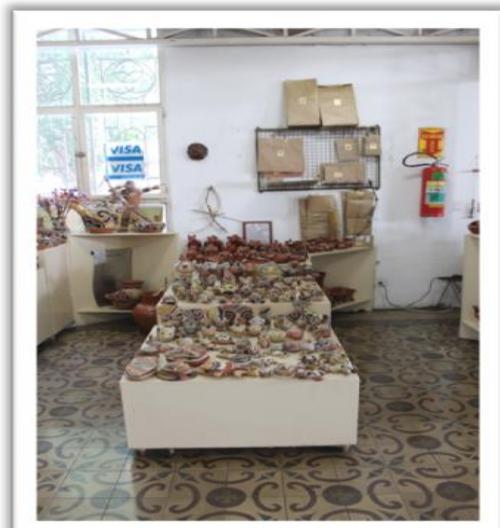
Imagen 20: Exposição de artesanatos

- ✓ **NBR 9050 - 7.10 - Sanitário coletivo** - O sanitário coletivo pode ter um boxe acessível, conforme Tabela 9, para uso preferencial de pessoas em cadeira de rodas, além do com entrada independente. Para tanto, deve garantir área de circulação, manobra e aproximação para o uso das peças sanitárias (Imagem 19).
- ✓ **NBR 9050 - 4.3.3 - Mobiliários na rota acessível** - Mobiliários com altura entre 0,60 m até 2,10 m do piso podem representar riscos para pessoas com deficiências visuais, caso tenham saliências com mais de 0,10 m de profundidade (Imagem 20).

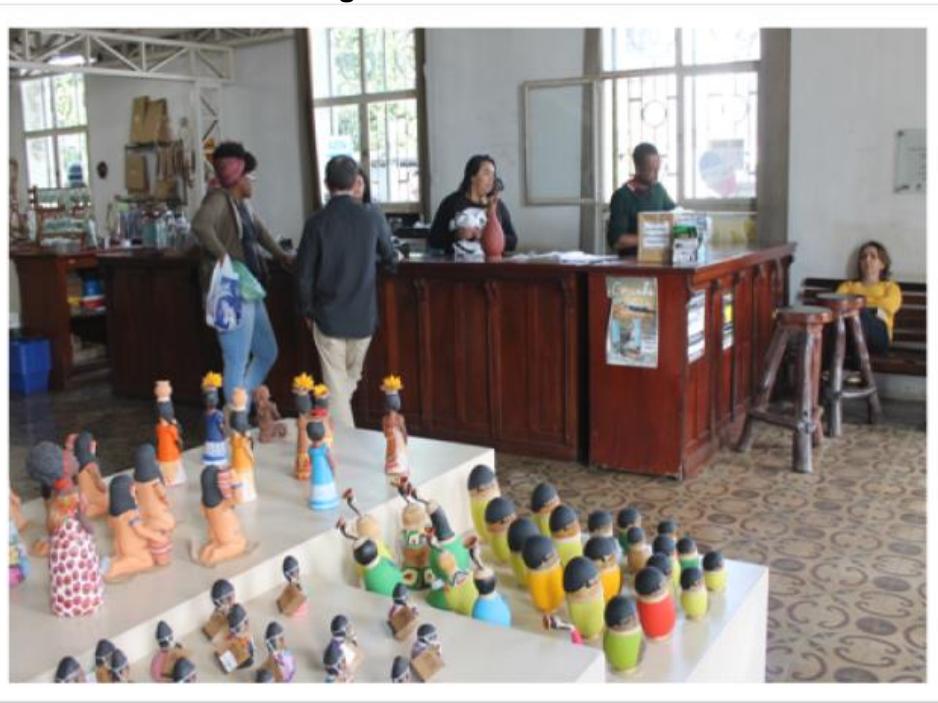
Imagen 21: Balcão de atendimento

O balcão de atendimento, informações e caixa da Casa do Artesão estão fora do padrão da altura recomendada para a acessibilidade (Imagen 21). Confira-se a Norma:

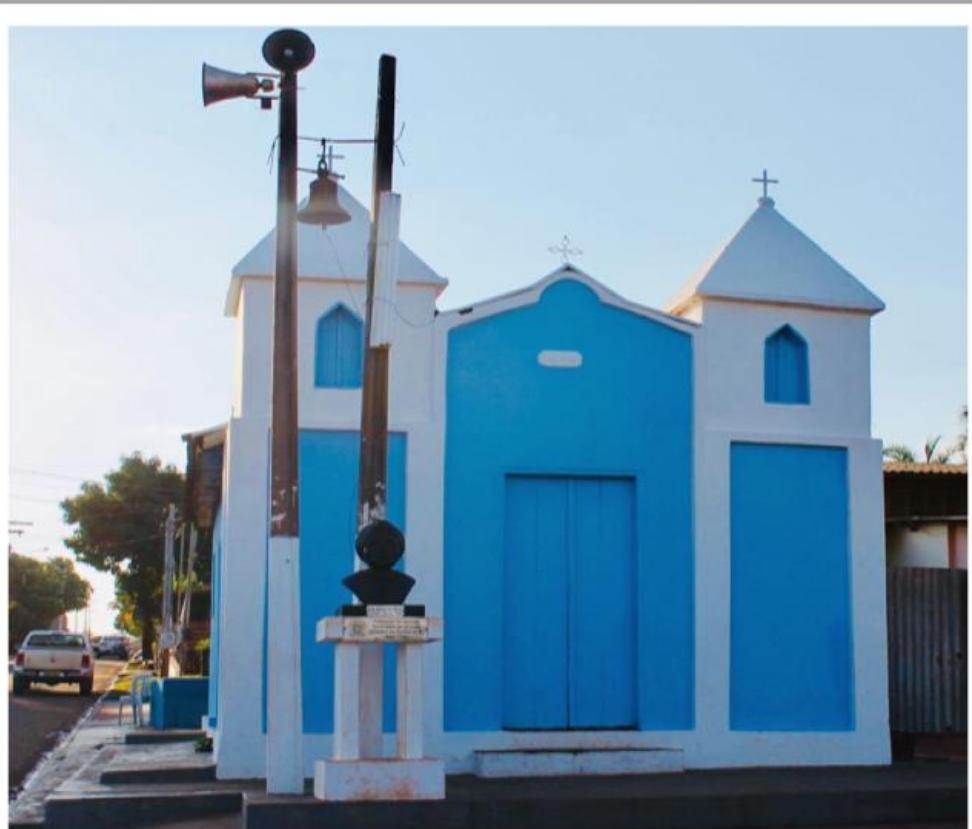
Imagen 22: Fachada Igreja São Benedito - Tia Eva

A igrejinha teve sua construção finalizada em 1912, mas somente em 1919 é que aconteceu, de fato, sua inauguração oficial, data registrada em reboco, na entrada da igrejinha. Pequena, com área de 4,50m x 6,50m, a edificação possui duas janelas e uma porta do lado esquerdo, uma janela e uma porta do lado direito e duas torres frontais. Seus construtores são anônimos.

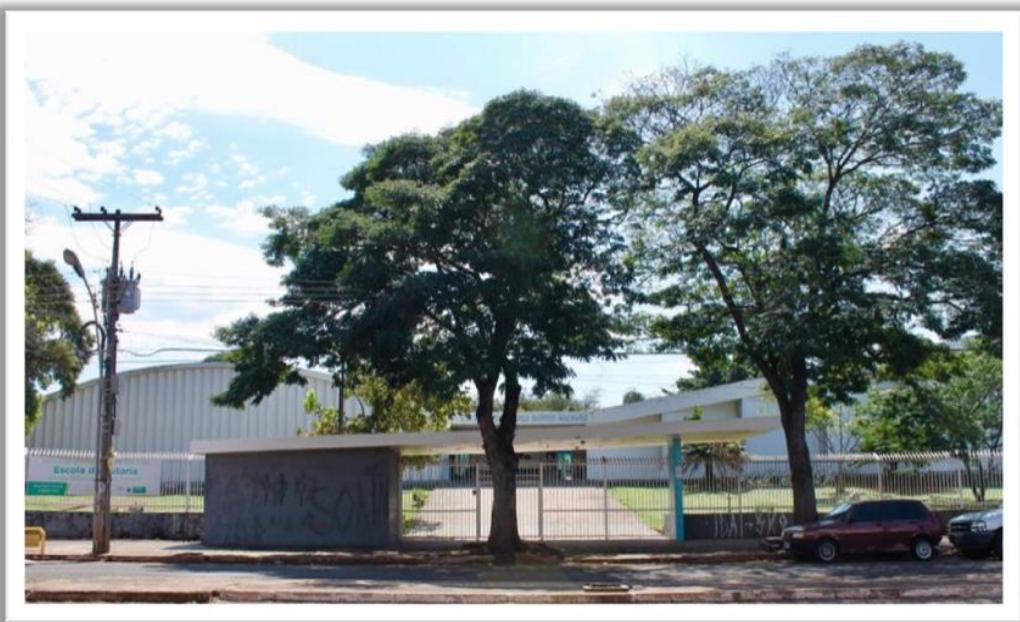
Imagen 29: Fachada: Marechal Cândido Mariano Rondon

Em 1953, o Governo do estado iniciou a construção da Escola Estadual Maria Constança de Barros Machado, localizada na rua Marechal Cândido Mariano, bairro Amambaí, nas proximidades da antiga rodoviária de Campo Grande. Foi projetada pelo arquiteto Oscar Niemeyer, que optou por uma composição multivolumétrica, com diversas partes que, unidas por elementos de arquitetura - passarelas cobertas, circulações, pisos - formam um conjunto arquitetônico com características marcantes (Imagem 29).

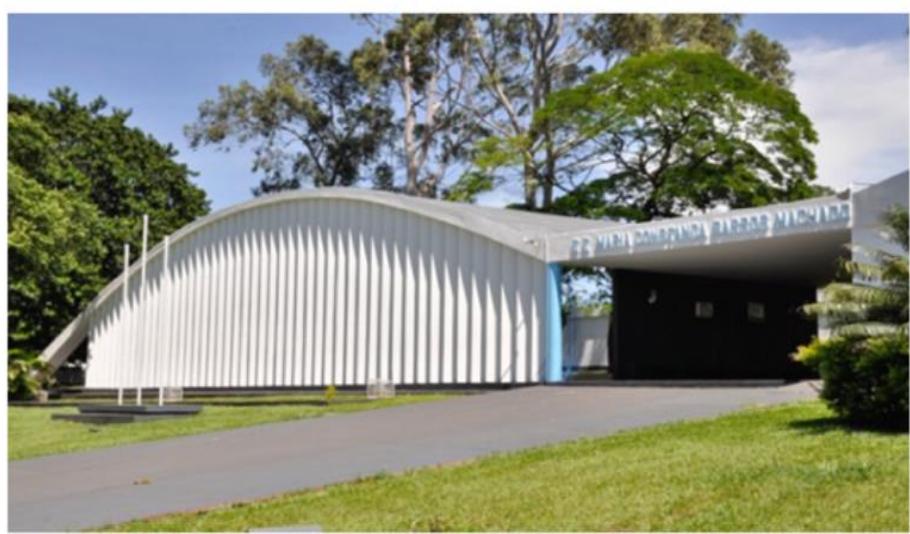
Imagen 30: Fachada rua: Marechal Cândido Mariano Rondon

A edificação com vista aérea representa um livro aberto (Imagem 30); um palito branco, posicionado na entrada, traz a ideia de um lápis. No interior, o corredor extenso traz à mente a imagem de uma régua (Imagem 31). O auditório, construído na parte da frente, representa um mata-borrão. Do alto, na representação por croqui, é possível notar que os itens que costumavam compor o material escolar da época ficam ainda mais em evidência (Imagem 32).

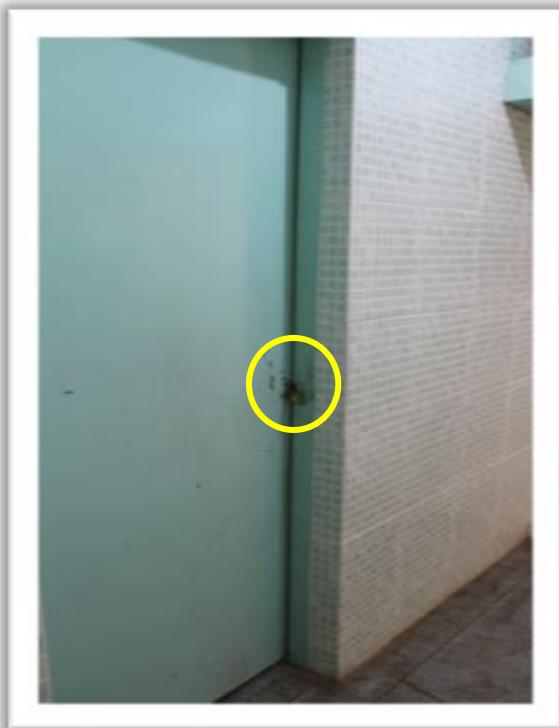
Imagen 37: Banheiro acessível em desacordo com a norma

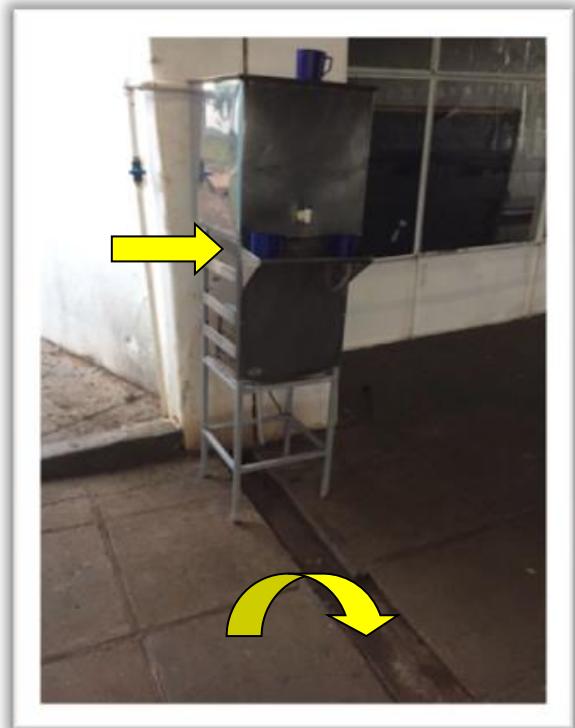
Imagen 38: Grelha sem proteção
bebedouro mal posicionado

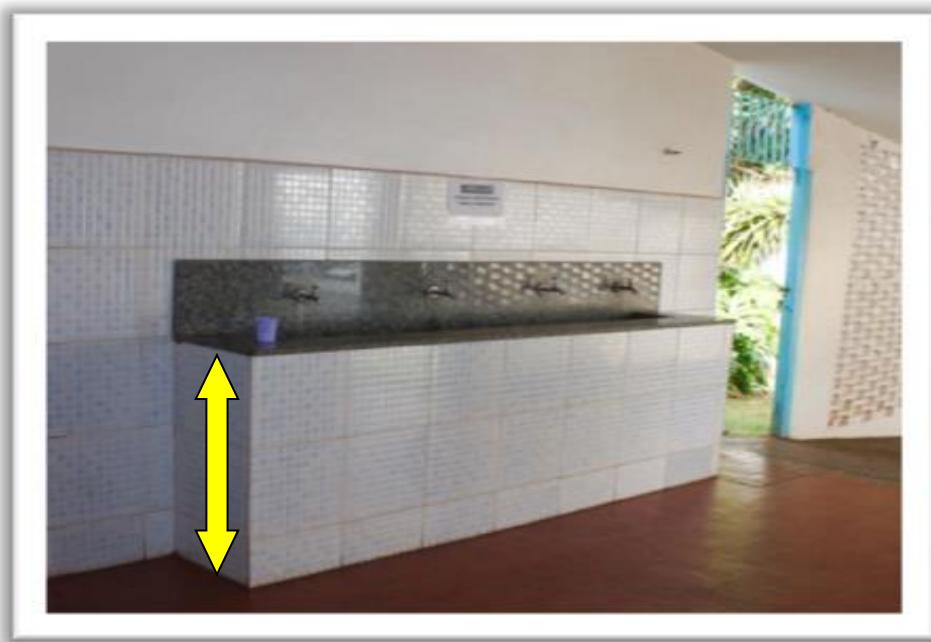
Imagen 39: Bebedouro - altura inadequada

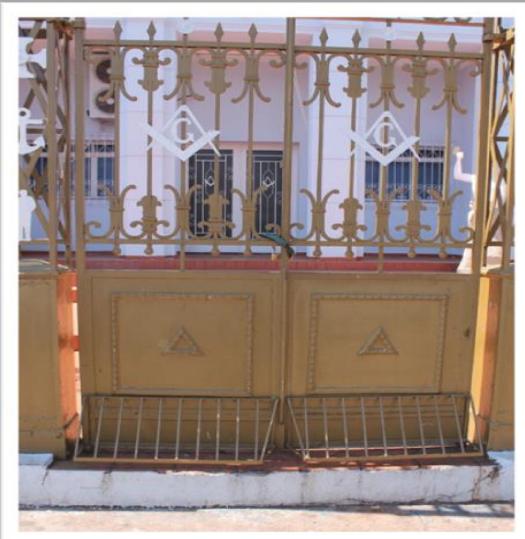
Imagen 42: Portão de Ferro

dos portões de ferro em Campo Grande (Imagem 42), sempre bem trabalhados, com detalhes que enriqueciam a arquitetura do edifício (ARRUDA, 2002).

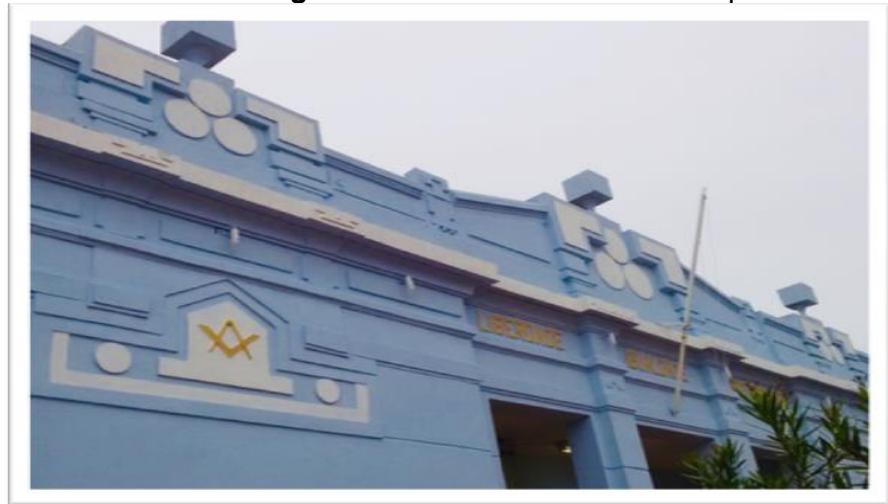
Imagen 43: Detalhes Fachada Principal

Emílio de Rose era um construtor frentista⁴, (Imagen 43) especialista em enfeitar as fachadas com platibandas, cimalhas, acabamento de telhados, colocação harmônica de portas e janelas (MACHADO, 2000).

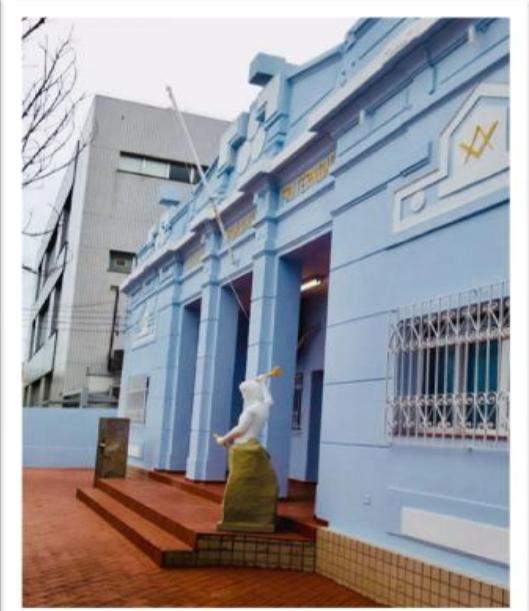
Imagen 47: Acesso à Loja

Um obstáculo de semelhante dimensão pode ser observado na entrada de acesso à Loja (Imagen 47). No acesso secundário (Imagen 48) também é possível identificar dificuldade em relação à acessibilidade, com a instalação de uma grelha de captação de águas pluviais em desacordo com a NBR 9050.

✓ **NBR 9050** - 6.2 Acessos – Condições gerais 6.2.1 Nas edificações e equipamentos urbanos, todas as entradas, bem como as rotas de interligação às funções do edifício, devem ser acessíveis. 6.2.2 Na adaptação de edificações e equipamentos urbanos existentes, todas as entradas devem ser acessíveis e, caso não seja possível, desde que comprovado tecnicamente, deve ser adaptado o maior número de acessos. Nestes casos a distância entre cada entrada acessível e as demais não pode ser superior a 50 m. A entrada predial principal, ou a entrada de acesso do maior número de pessoas, tem a obrigatoriedade de atender a todas as condições de acessibilidade. O acesso por entradas secundárias somente é aceito se esgotadas todas as possibilidades de adequação da entrada principal e se justificado tecnicamente. 6.3.5 Grelhas e juntas de dilatação em rotas acessíveis, as grelhas e juntas de dilatação devem estar fora do fluxo principal de circulação. Quando não possível tecnicamente, os vãos devem ter dimensão máxima de 15 mm, devem ser instalados perpendicularmente ao fluxo principal ou ter vãos de formato quadriculado/circular, quando houver fluxos em mais de um sentido de circulação.
